**POSTHOORNKERK**  
Haarlemmerstraat 124-126  
in Amsterdam

## INTERVIEW MET WILLEM VAN ITERSON

### POSTHOORNKERK

#### RESTAURATIE VAN LEIEN, GOTEN EN GLAS-IN-LOOD

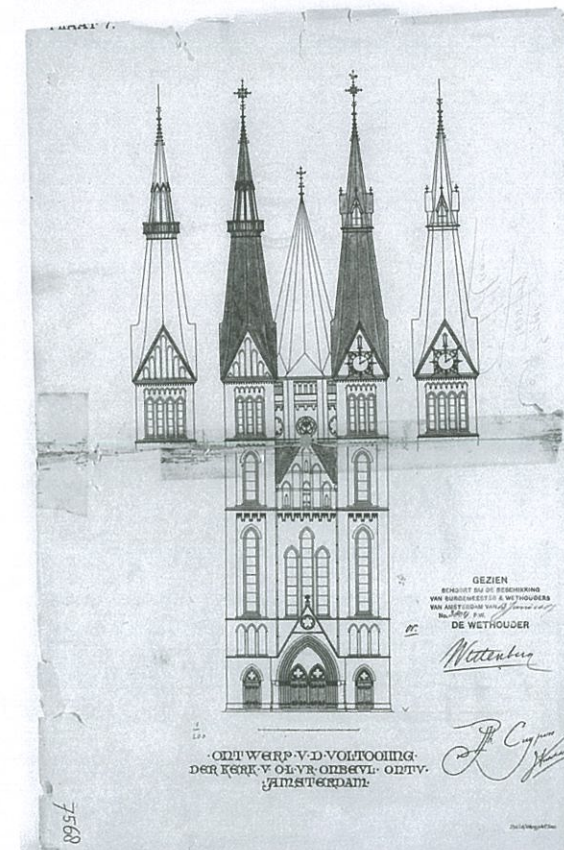
Ontwerptekening Posthoornkerk door P.J.H. Cuypers, 1887, Stadsarchief Amsterdam.

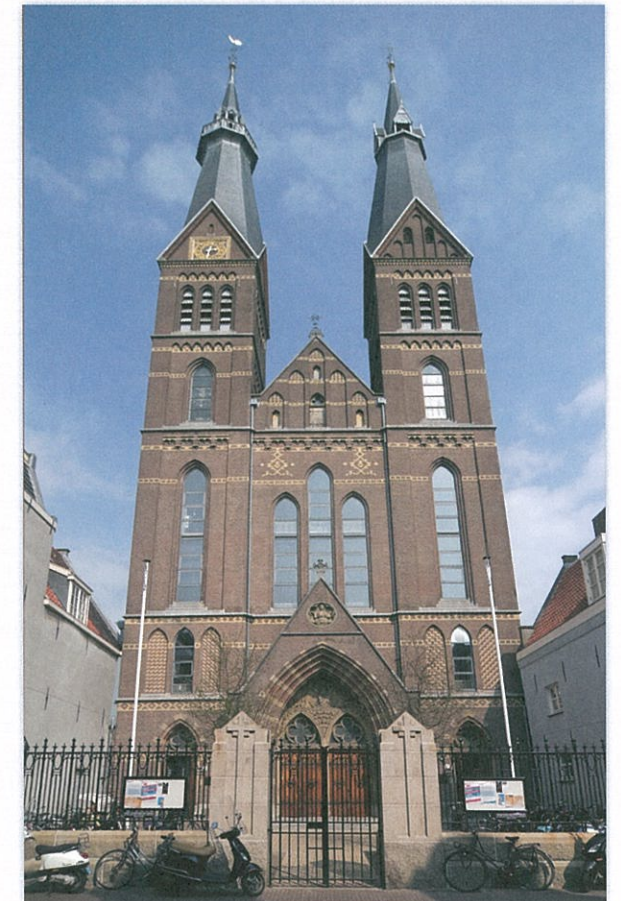
Posthoornkerk na restauratie met nieuw voorplein, 2012, foto Ernest Annyas.

De kerk is in december 2011 bouwkundig opgeleverd. Het voorplein kan inmiddels niet meer als ‘openbare’ fietsparkeerplaats worden gebruikt. Het voorplein - met twee nieuwe banken en bomen - is alleen toegankelijk voor huurders en bezoekers.
